令和元年度北海道実践的安全教育モデル構築事業
実践的交通安全教育モデル

せたな町教育委員会

北檜山小学校通学路合同点検箇所図

一般国道229号せたな町 北檜山小学校通学路点検結果を踏まえた標識類設置位置改善(案)

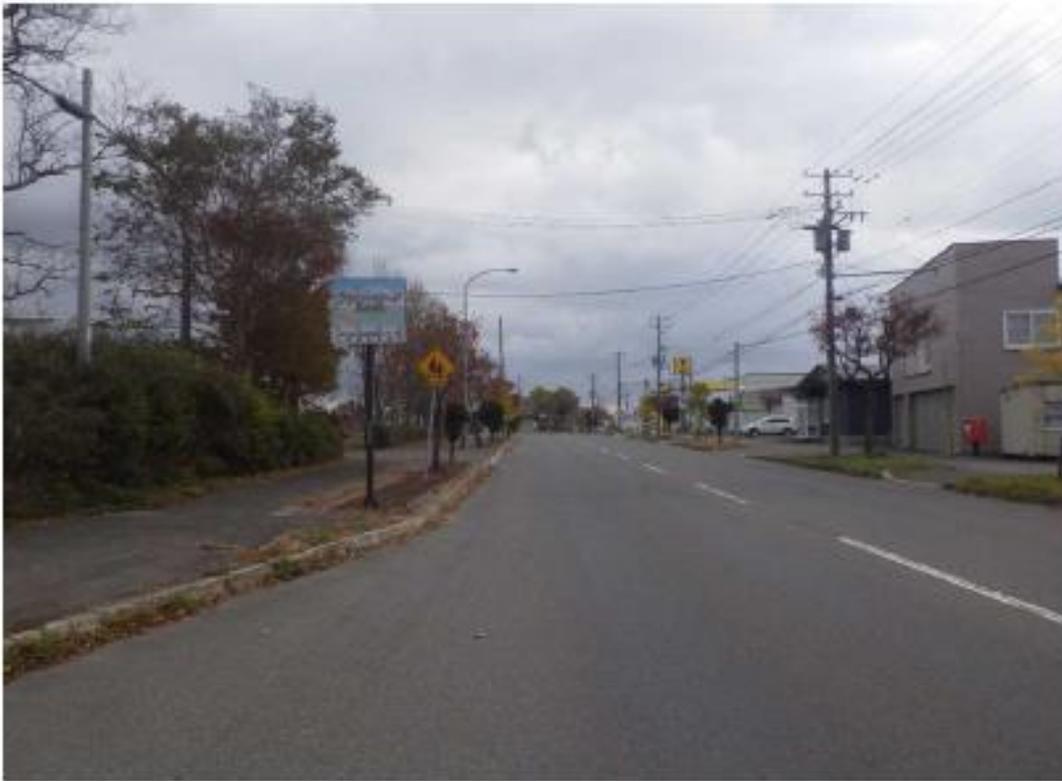
①

・警戒標識(通学路)とフラワーロード看板が重複して見えにくい。

・運転者目線からは視認可能と思われるため現状のままとしたい。

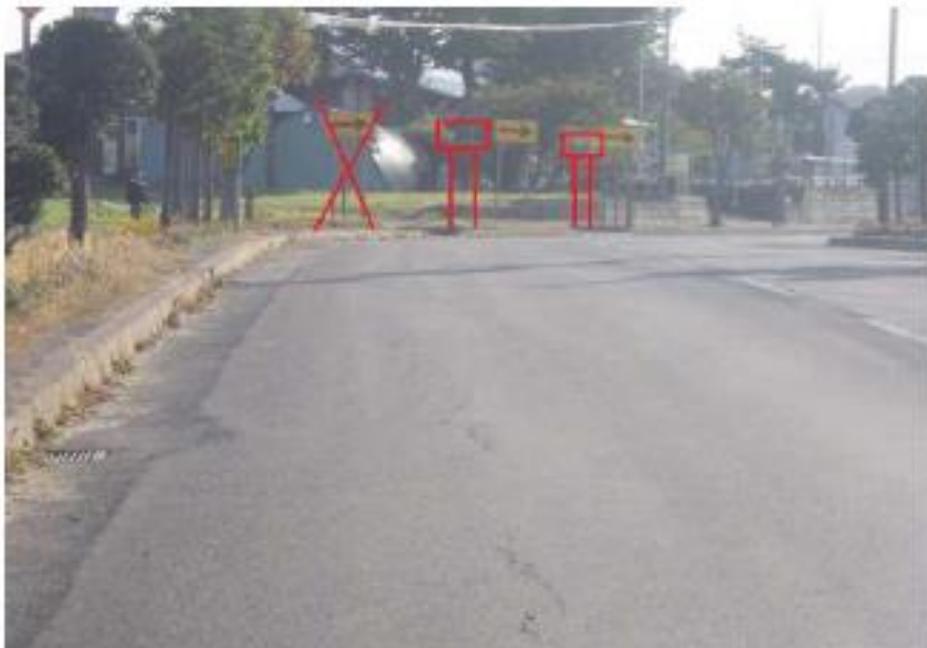
③

・この先カーブがあることを示す矢印板の位置が上り・下りで不適切な配置となっている。

・矢印板の再配置を行う。

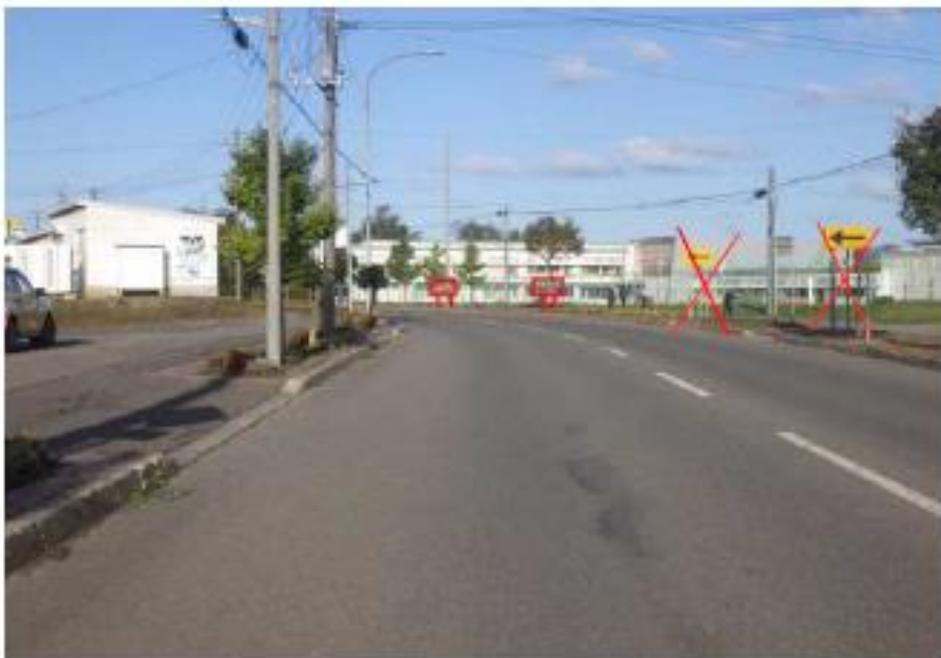
④

・この先カーブがあることを示す矢印板の位置が上り・下りで不適切な配置となっている。

・矢印板の再配置を行う。
