知っている役立つ!!
もしもの時の安心・安全
ドライブ

吹きだまりの 基礎知識

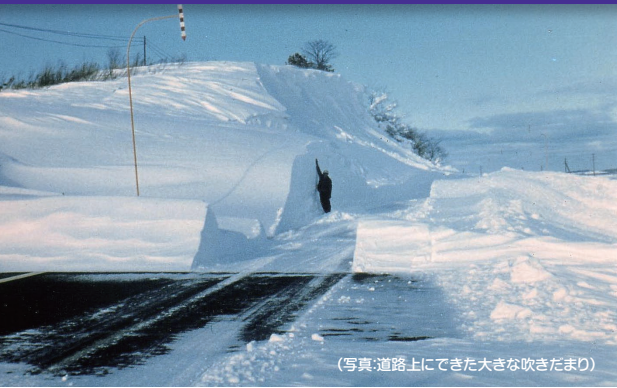
(写真:道路上にできた大きな吹きだまり)

冬道では、吹きだまりにより多くの車両が立ち往生する吹雪災害がしばしば発生します。このため、寒地土木研究所では、吹きだまり災害の防止に向けた研究を行なっています。冬道運転ガイドでは、研究成果の中から冬道運転に役立つ項目を取り上げ、紹介します。
